Mas de Burot, en el Parque Natural de Els Ports (Tarragona)

UN EJEMPLO DE BUENAS PRÁCTICAS EN ARQUITECTURA TRADICIONAL

A priori, la rehabilitación del Mas de Burot puede parecer una obra menor. Sin embargo, tras la sencillez de una vivienda tradicional rural hay todo un trabajo de conservación y difusión de los modos y maneras de la construcción del pasado.

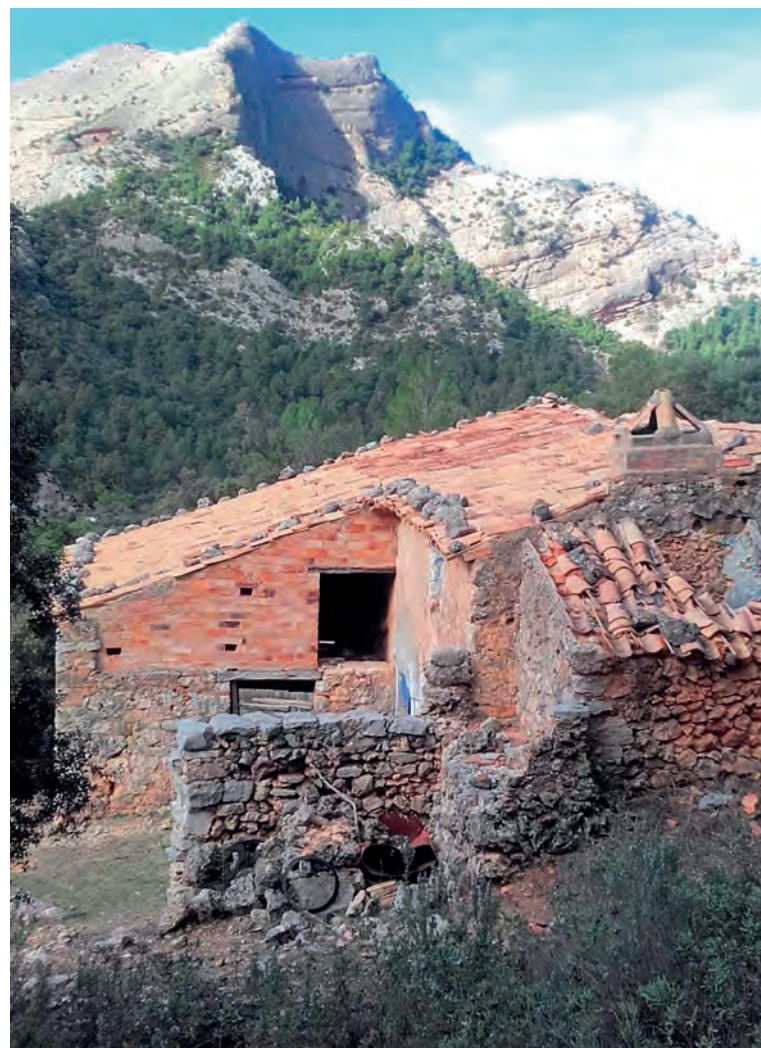
VIVIENDA TRADICIONAL

Esta masía de tamaño medio está distribuida en dos niveles y alberga estancias de vivienda, establos y almacenes.

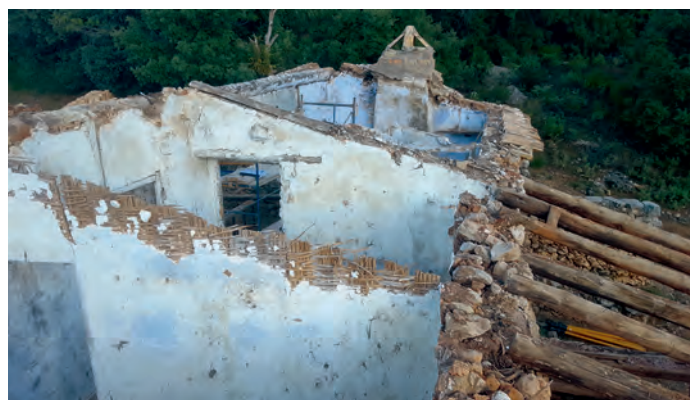
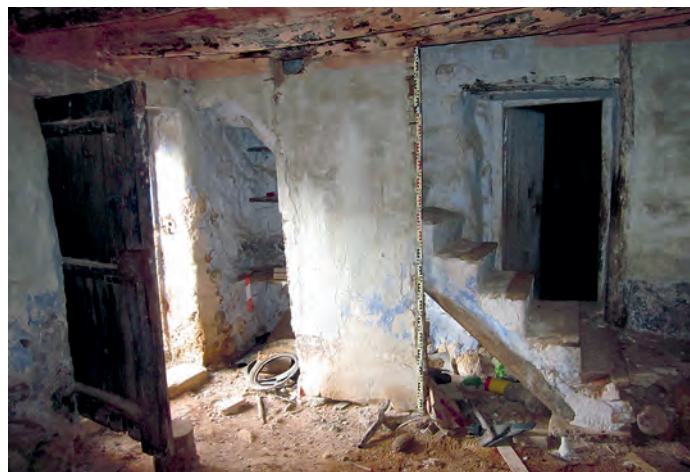
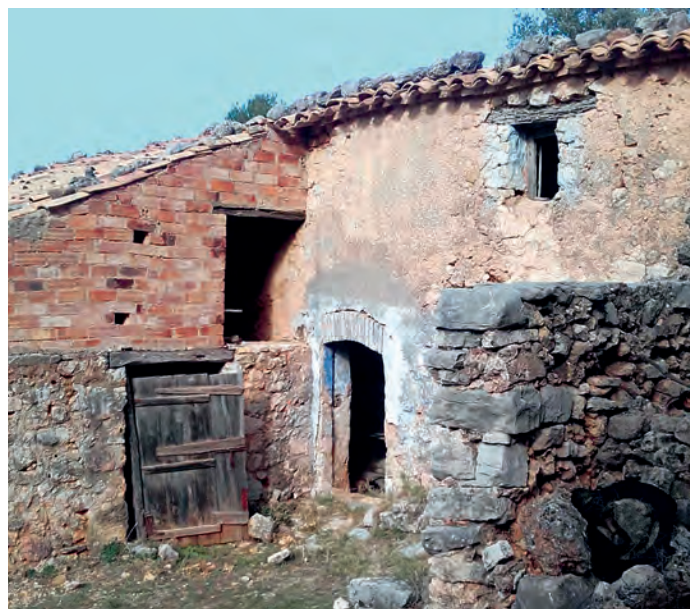
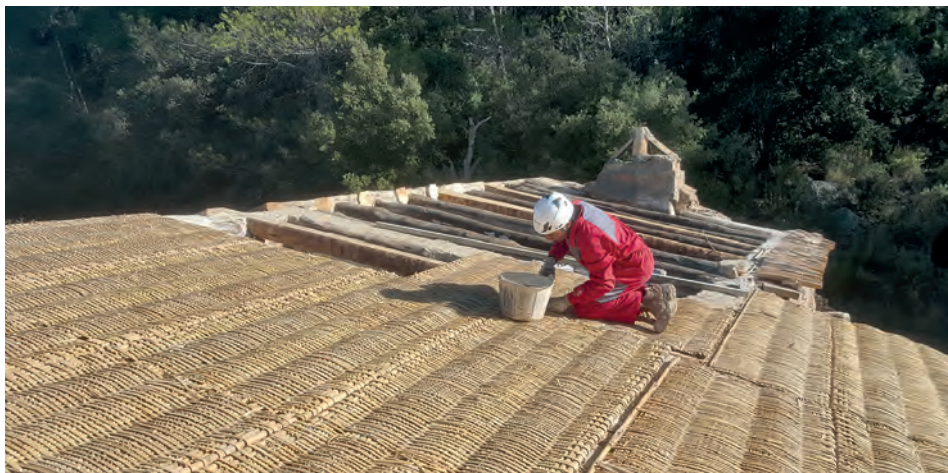
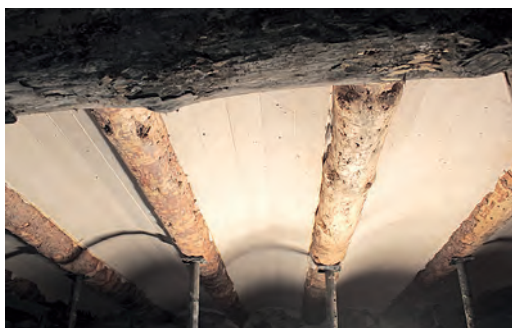
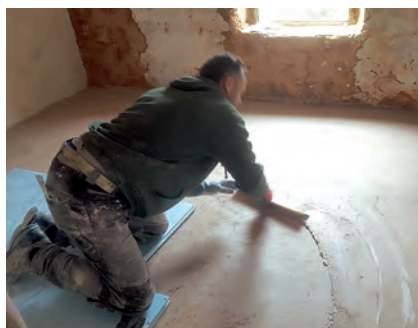
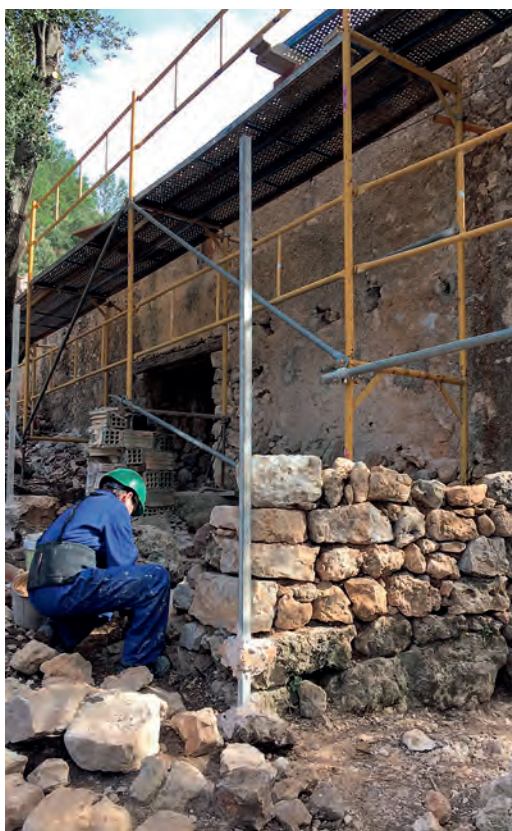
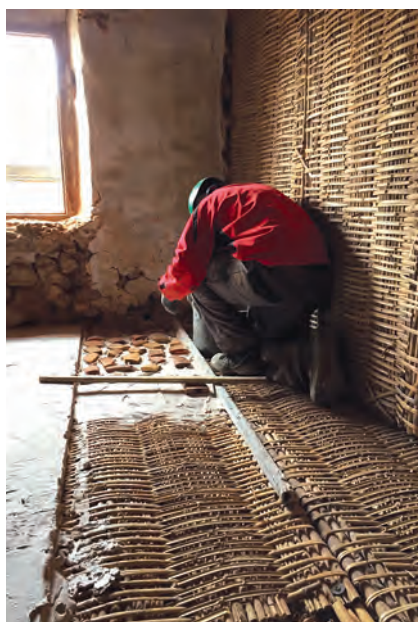
ESTADO INICIAL

Se restauran aquellos elementos en mejor estado, conservándolos como un documento material histórico. Las partes muy deterioradas se sustituyen por nuevos elementos, usando técnicas y materiales tradicionales.

Forjados. Se desmontaron las vigas y se seleccionaron según su estado de conservación. Debido a la presencia de patologías diversas (hongos de pudrición, termitas y carcinoma) y con carácter curativo y preventivo, se realizó un tratamiento general mediante inyección profunda de biocida con insecticida y tratamiento superficial con gel de todos los elementos de madera. Para controlar la colonia de termita, se colocó un total de siete estaciones en el exterior de la masía, que se irán vigilando para detectar posibles nuevas invasiones y actuar en consecuencia. Se recuperaron o reprodujeron los elementos de entrevigado de panel de caña trenzada (aprovechando cañizos elaborados por el antiguo habitante de la masía, Baptista Lleonart) y de yeso abovedado. Para la ejecución de las bóvedas de yeso, de una en una, se elaboró un encofrado de tablas de madera a toda la longitud imitando el existente; una vez apuntalado y nivelado, se ajustó por el lateral a las vigas mediante una caña de diámetro suficiente para tapar el hueco. Para relleno resistente, se utilizó una mezcla

Cubiertas. Se restituyó totalmente la cubierta, conservando los aleros como referencia. Se colocó teja nueva en los ríos y se reutilizaron los elementos recuperados para las tejas cobijas. Bajo la teja se colocó una lámina impermeable transpirable para garantizar la estanqueidad simplificando el mantenimiento de la cubierta. En las zonas donde no se revistió el panel de caña por la cara inferior, se colocó una tela de saco para evitar la visibilidad de la lámina impermeable.

Muros. Se reconstruyeron y repararon todos los muros de piedra mediante reposición en las zonas de desprendimientos, inyección de lechada de mortero de cal en las fisuras y cosido mediante grapas de madera en las grietas estructurales. Como material ligante se recuperó el material original, ya sea piedra en seco, mortero de tierra y cal o mortero de cal y/o yeso. Para la construcción de los muros de piedra, se utilizó únicamente piedra caliza de la misma finca. La reconstrucción de los muros de carga de la caseta del tocino, siguiendo las indicaciones del maestro picapedrero, se priorizó la disposición horizontal de las piedras, empezando por las esquinas y buscando siempre que el veteado natural de la roca se disponga en horizontal para evitar el desgaste de la piedra por humedad, hielo u otro tipo de erosión. Para la reparación de los muros de contención de las fincas adyacentes y los muros de piedra en seco, se utilizó la disposición “concertada” o vertical que, combinada con una buena ejecución del relleno, responde mucho mejor a esfuerzos horizontales.

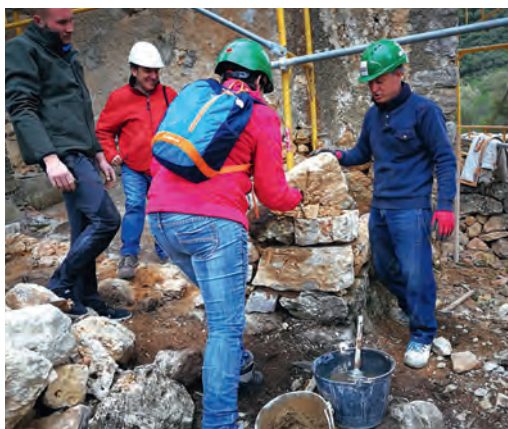
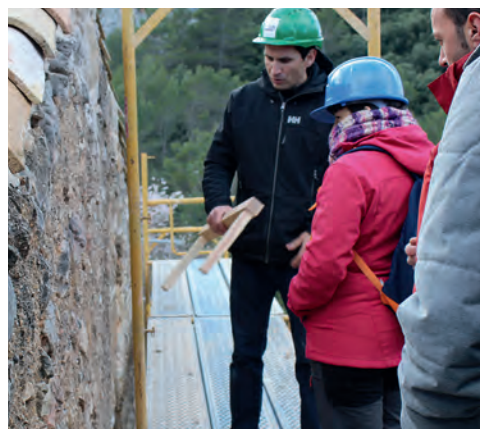
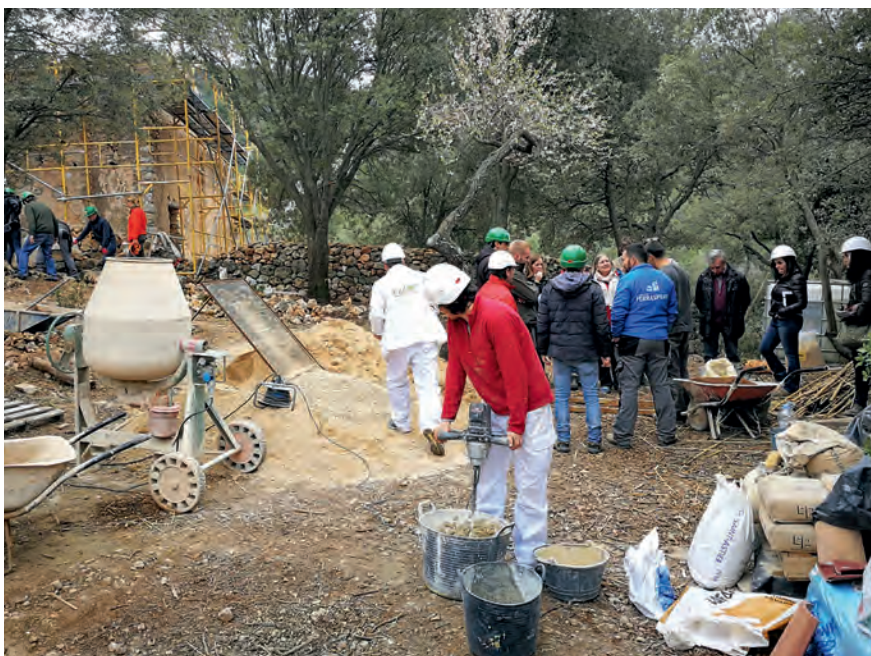
FORMACIÓN

Durante la rehabilitación de Mas de Burot, el CAATEE de Terres de l'Ebre organizó unas jornadas prácticas de formación sobre los modos tradicionales de construcción en la zona.

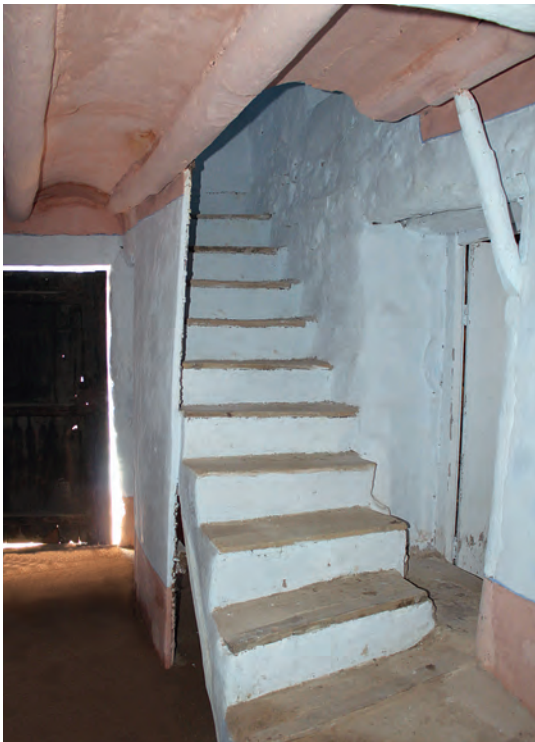
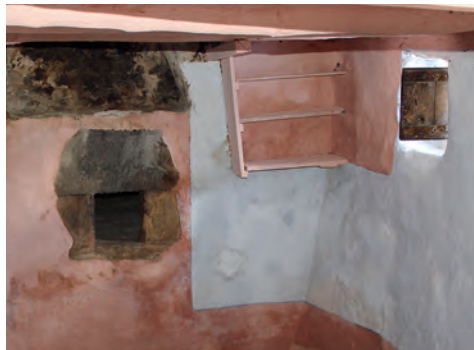
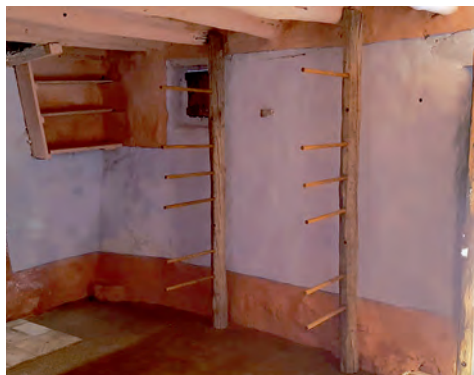
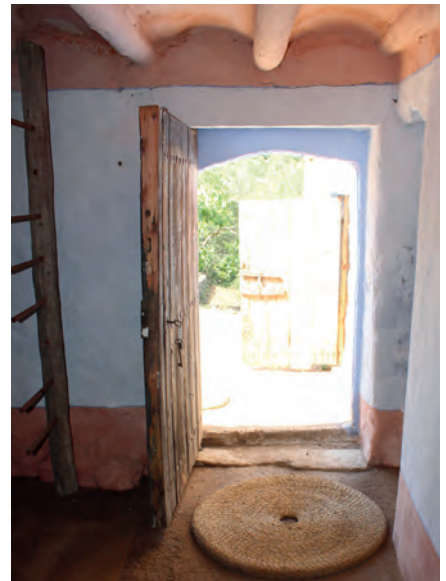
**INTERIOR**

La distribución se ha realizado con paneles de caña trenzada elaborados por el antiguo propietario de la masía.

Revestimientos interiores y distribuciones. Los muros de piedra se revistieron con mortero de cal, arcilla y arena que ayuda a regularizar la superficie y controla el grado de humedad interior. Posteriormente, se revistieron con yeso negro y varias capas de encalado con azulete. Las distribuciones se realizaron con paneles de caña trenzada elaborados por el antiguo propietario. Como elementos de anclaje a la estructura y muros principales, se reutilizaron elementos metálicos recuperados de la obra.
